## Die Anstaltskirche auf dem Sonnenstein

Pirna, April 2021

**Denkmalpflegerische Zielstellung  
für die Parkkirche auf dem Sonnenstein in Pirna**

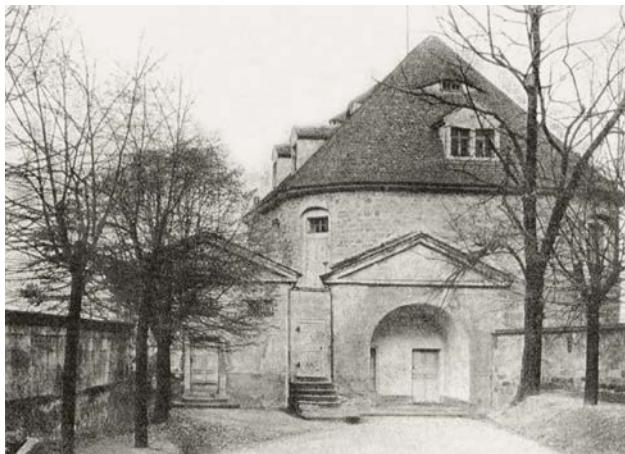
*Alte Anstaltskirche auf dem Hohen Werk, um 1900*

erhält der Anstaltsbereich den Status einer selbstständigen Gemeinde, aber die Standfestigkeit der Anstaltskirche auf der Bastion ist nicht mehr gewährleistet, die Kirche wird zu klein für Personal und Patienten

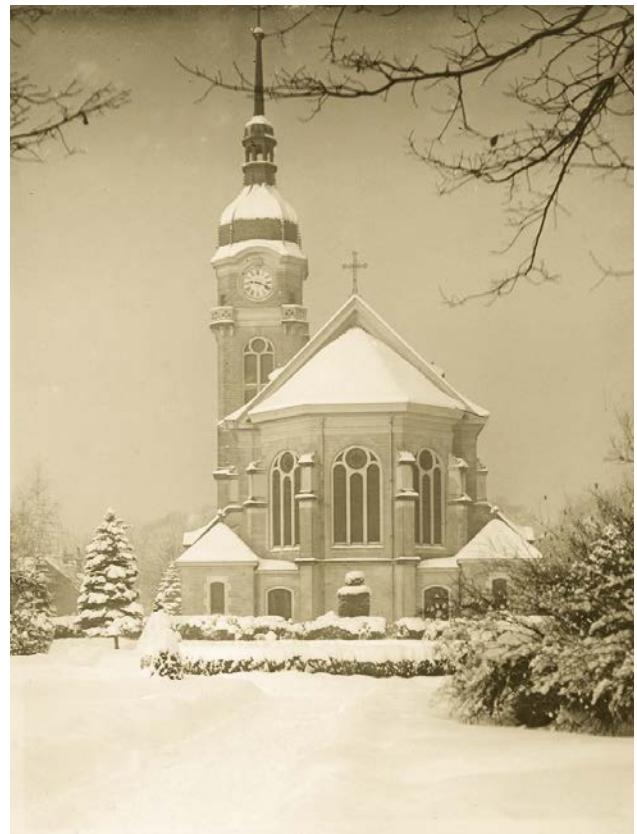
*Neue Anstaltskirche, ca. 1913*

Die Kirche liegt an der höchsten Stelle des Anstaltsgartens und ist mit ihrem Turm in der Stadtsilhouette weithin sichtbar.

Der Bau ist in der Tradition des 19. Jahrhunderts errichtet und stellt ein Beispiel für solide, repräsentative sächsische Baukunst der Jahrhundertwende dar. Verschiedene Stilelemente prägen sein Äußeres.

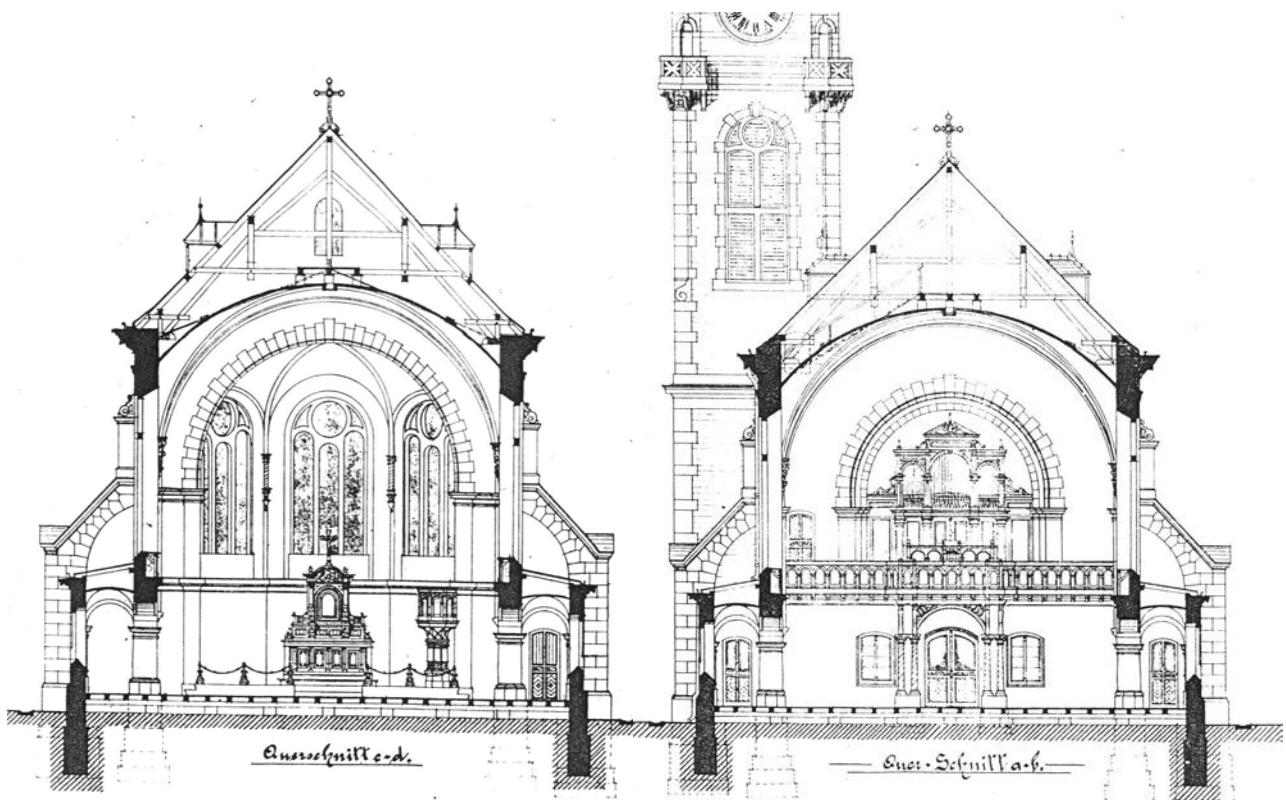
Querschnitte mit Blick zum Altar (links) und Blick zur Orgelempore (rechts) und Längsschnitt von Osten nach Westen (unten), Zeichnungen aus der Bauakte

Im Längsschnitt gut zu erkennen ist die Apsis mit Altar und Kanzel, das Mittelschiff und der Eingang mit darüberliegender Orgelempore. Altar, Kanzel und Orgel sind verschwunden, aber die hölzerne Brüstung der Orgelempore hat die verschiedenen »Nutzungen« überstanden.

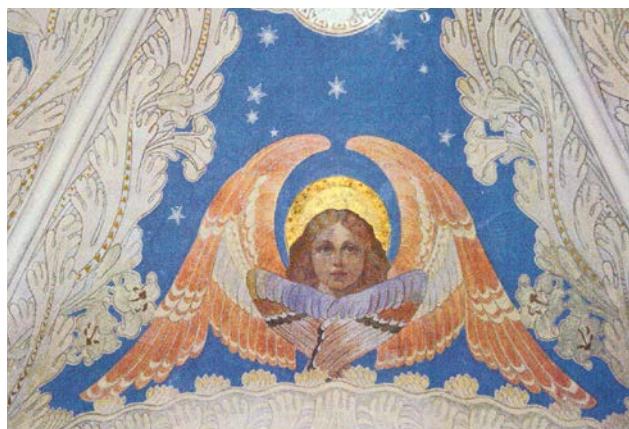
Malereien an der Decke

Die Ausmalung des Kirchenschiffs, besonders im Sockelbereich des Altarraumes, sowie Deckenmalereien erfolgen maßgeblich durch den Dresdener Hofmaler Schulze in der Tradition des Jugendstils.

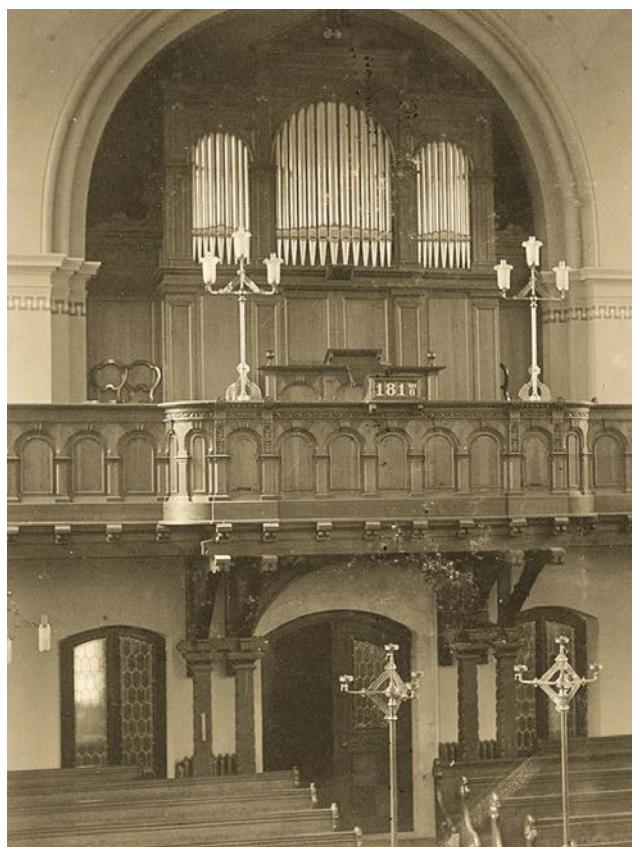
Altar, nach 1902/Orgel und Empore, ca. 1905

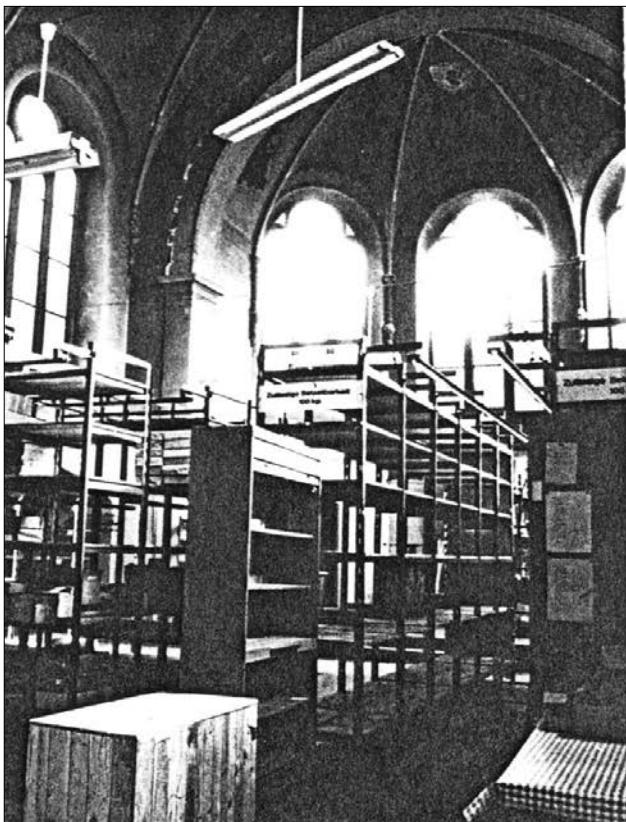
*Inneres mit Regalen, Zustand 1991*

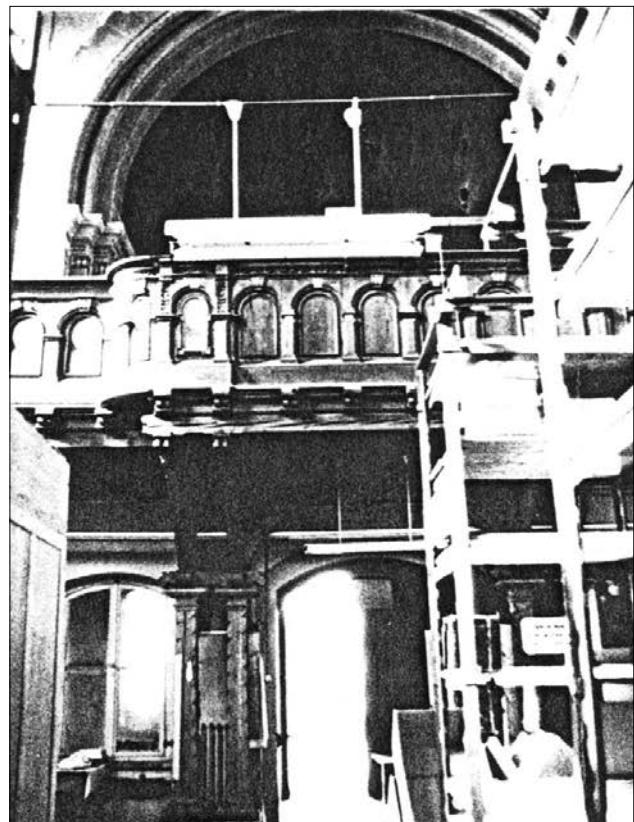
*Unter der Orgelempore, Zustand 1991*

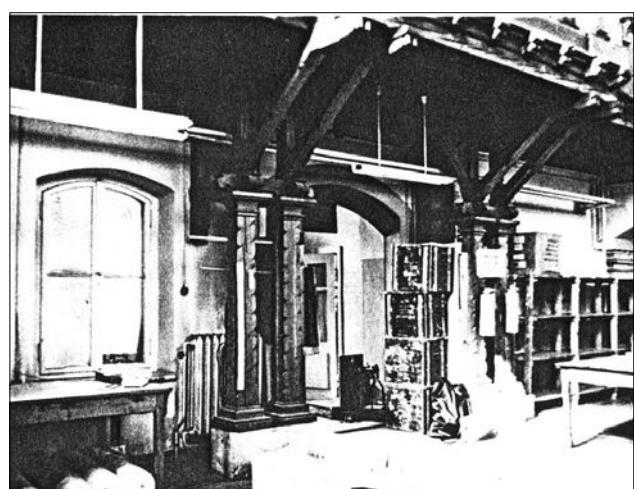
*Bereich unter der Empore, Zustand 1991*

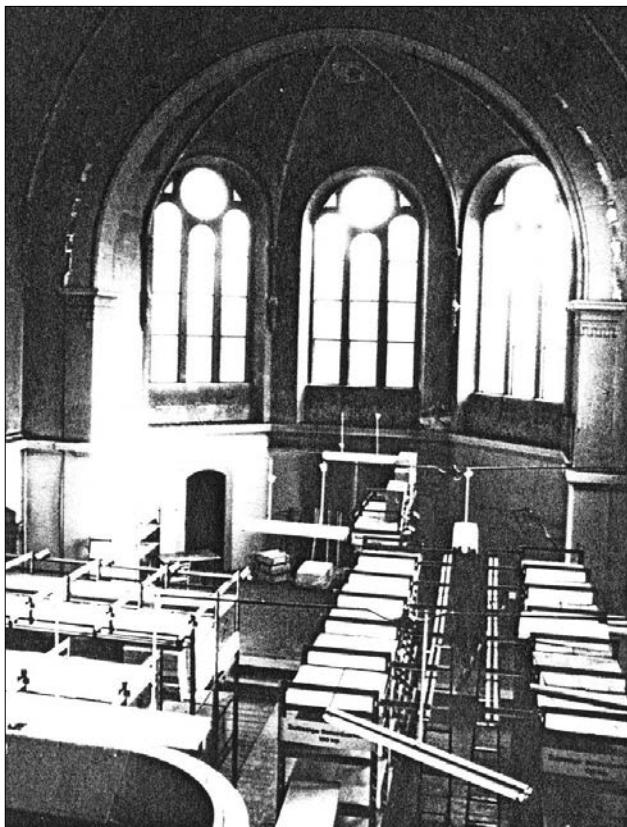
*Blick von der Orgelempor zur Apsis, Zustand 1991*

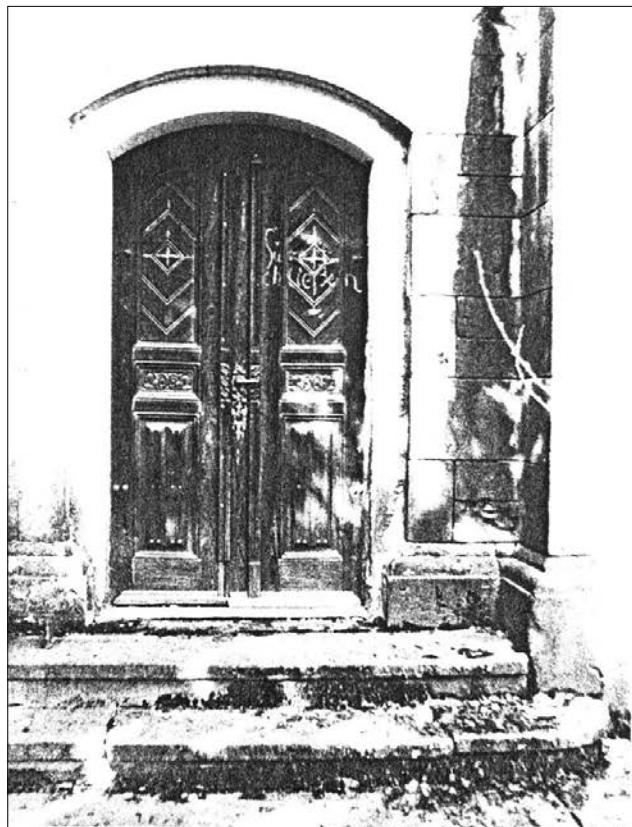
*Außentüren (oben und unten), 1991*

8. Alle Türen einschließlich die des Hauptportals sind - wenn auch in unterschiedlichem Zustand - erhalten. Es ist zu hoffen, daß eine Überarbeitung oder der Ersatz bestimmter Teile ausreichen und kein Neubau erforderlich ist. In diesem Falle müßte die jeweils neue Tür unbedingt der alten entsprechen. Die am stärksten kaputte Tür an der Südseite des Turms ist gemäß der Türen an der Ostseite der Kirche nachzubessern. Auf die Schnitzereien ist Wert zu legen. Alle Türen sind zu reinigen, möglicherweise abzuschleifen und im Ton der Fenster sepialbraun zu lasieren.

9. Einige Türbeschläge sind entweder nicht mehr oder unvollständig erhalten und müssen nachgebildet werden. Das betrifft u. a. die Beschläge des Hauptportals, der Tür an der Südseite des Turms und der linken Tür der Westfassade. Als Muster für die auch im Material (muß noch bestimmt werden) den alten Beschlägen entsprechenden Neuanfertigungen können die Beschläge der Türen an der Ostseite der Kirche genommen werden. Sämtliche Beschläge sowie auch das Eisengitter am Hauptportal sind auf ihren Erhaltungszustand zu prüfen und aufzuarbeiten. Eisenteile sind mit einem Rostschutzanstrich zu versehen (möglicherweise ein Bleimennig-Anstrich) und mit einem matten schwarzen Lack (vielleicht einem Graphitanstrich) zu versehen.

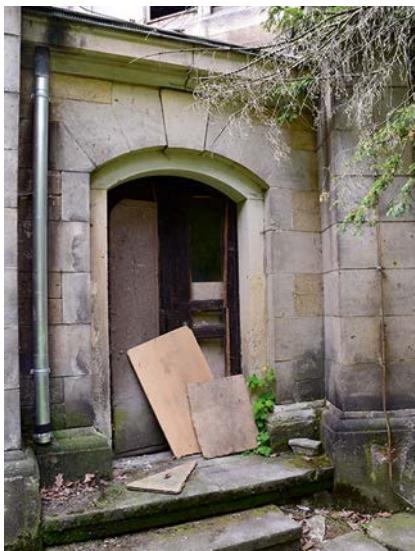
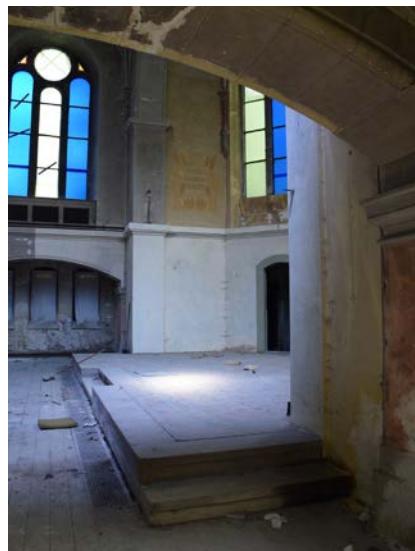
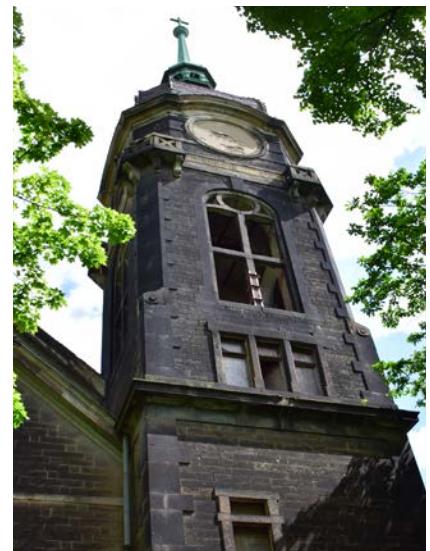
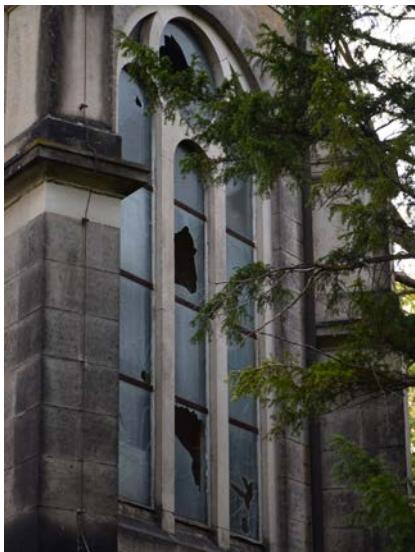
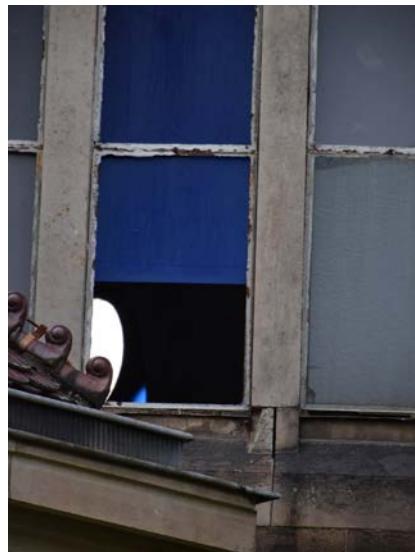
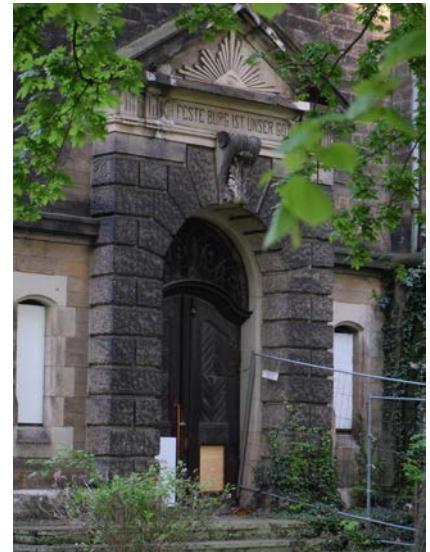
de ist weitergegangen, wenn auch die wesentlichen Bauteile die Zeit relativ gut überstanden haben. Aber größer geworden sind die Schäden an Fenstern und Türen. Im Erdgeschoss sind die

Zustand 2015 (oben) und 2019 (unten)

Öffnungen verschlossen, aber obere Fenster sind beschädigt oder wie am Turm teilweise verschwunden. Nur das Maßwerk aus Sandstein steht noch. Weitere Gebäudeschäden, wie Einwirkungen der Feuchtigkeit im Sockelbereich oder Dach oder Rissbildung im Bogen über der Apsis oder Abplatzungen in der Gewölbeschale (alles schon 1991 festgestellt), werden sich keinesfalls verbessert haben, wenn am Gebäude nichts geschieht.

Der jetzige Zustand des Gebäudes verlangt dringend nach Untersuchung der Baustatik und anschließender Sicherung bis eine neue Nutzung gefunden und die finanzielle Absicherung des Vorhabens erfolgt ist. Mit der Wiederherstellung und Nutzung der ehemaligen Anstaltskirche in der heutigen Zeit könnte eine kulturelle Lücke im Pirnaer Stadtleben geschlossen werden.

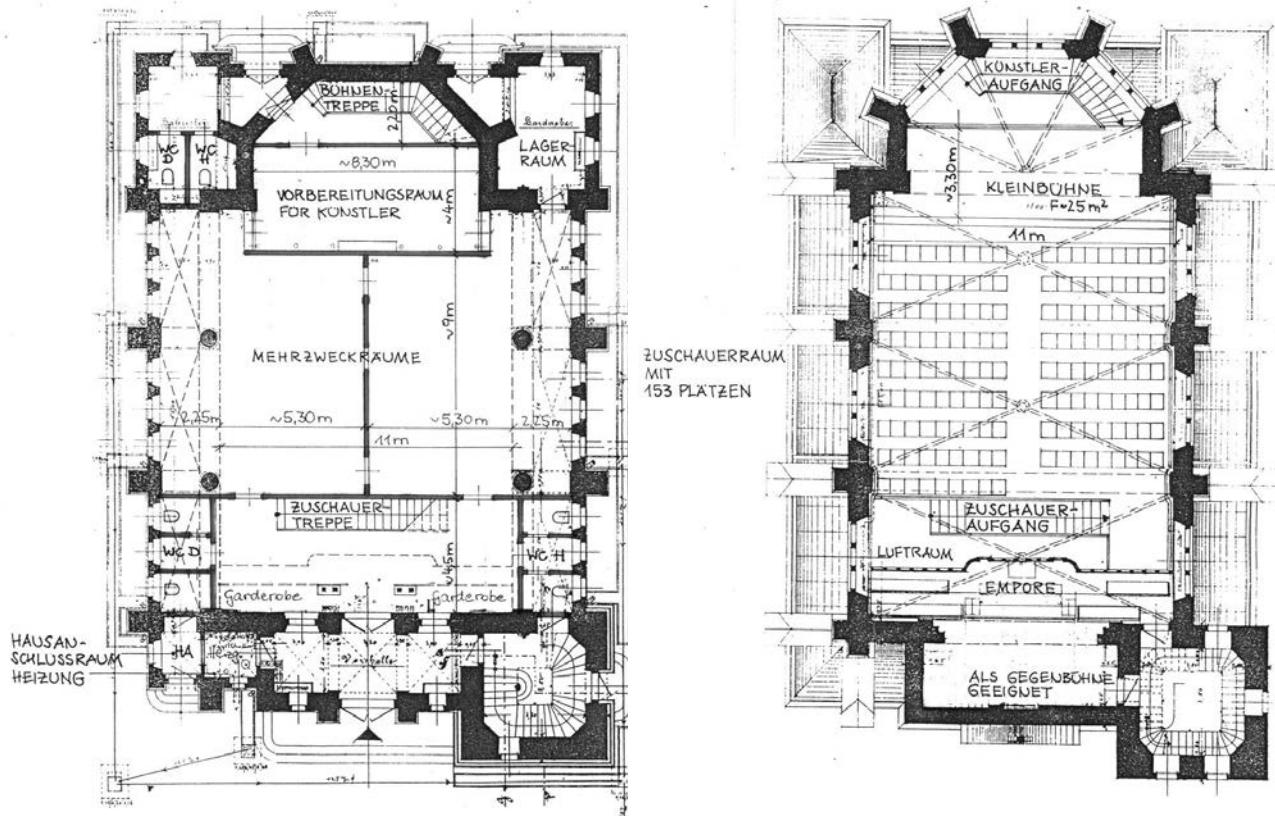
Variante mit Nutzungen in zwei Ebenen (oben) und Variante mit Erweiterungsbau (unten)  
Auszug aus: Studie Stadt Pirna – Parkkirche Sonnenstein, Bauplanung Sachsen GmbH, Planungsbüro Pirna, 5. April 1991

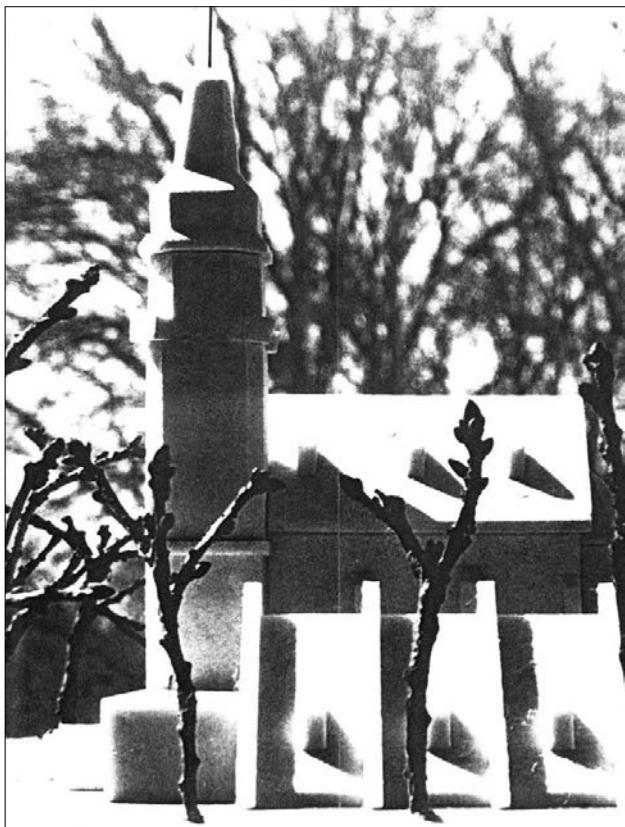
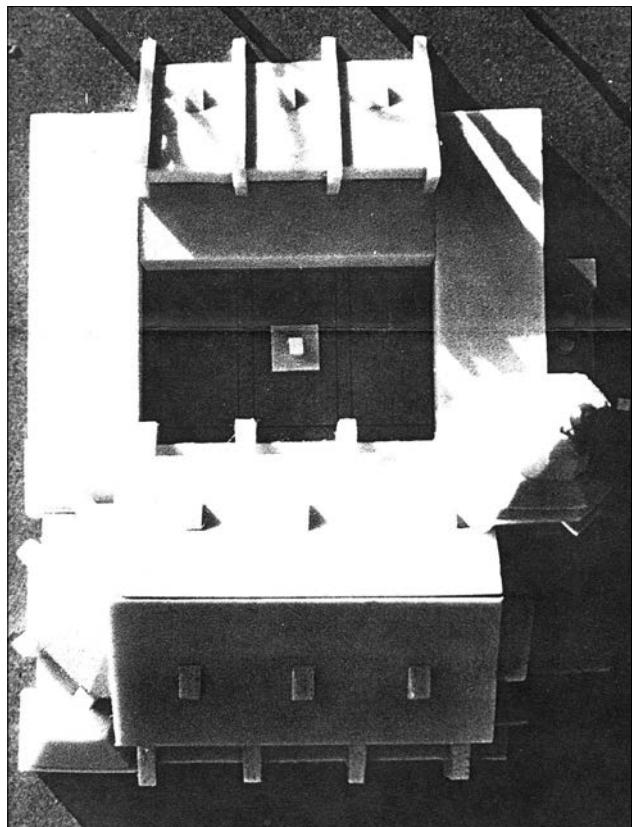
Modell zur Variante mit Erweiterungsbau, Auszug aus: Studie Stadt Pirna – Parkkirche Sonnenstein, Bauplanung Sachsen GmbH, Planungsbüro Pirna, 5. April 1991
